車両品質評価書

評価番号　V6302490068516620
評価書発行日　2026年10月22日
登録番号　V29020029 3113122

年式 車名	H28年　フィット　ハイブリッド　4WD		
グレード	Lパッケージ		
型式	DAA-GP6		
車台No.	GP6-3300213		
外装色	クロ	色No.	
全塗装	無	定員	5人
車検満了日		ドア数	5
排気量	1500cc	燃料	ハイブリッド
シフト	FAT	駆動	4WD
車歴	自家用	モデル	
メーター	交換無	走行距離	71千km
現メータ指示距離		交換時走行距離

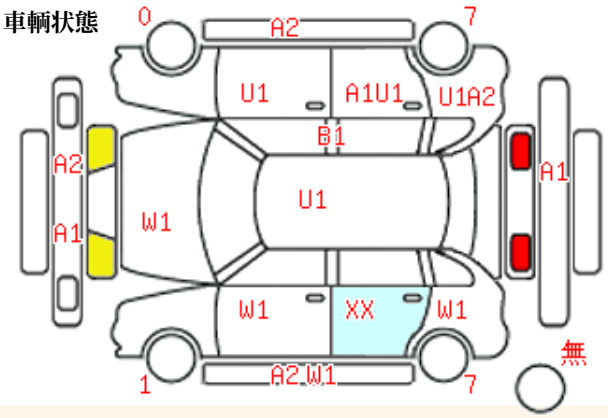
車輌状態

シートへたり<小>	シートすれ<小>
ドア内張りA<中>	ピラー内張りA<中>
ハンドルすれ<中>	左側面＆BO修理跡
外装タッチP跡	外装小傷有
ボンネットネジ調整跡
