車両品質評価書

評価番号　V6302490068412895
評価書発行日　2026年10月17日
登録番号　V28820003 3113112

年式 車名	H27年　グレイス　ハイブリッド　4WD		
グレード	EX		
型式	DAA-GM5		
車台No.	GM5-1001533		
外装色	ｼﾙﾊﾞｰ	色No.	
全塗装	無	定員	5人
車検満了日		ドア数	4
排気量	1500cc	燃料	ﾊｲﾌﾞﾘｯﾄﾞ
シフト	FAT	駆動	4WD
車歴	自家用	モデル	
メーター	交換無	走行距離	68千km
現ﾒｰﾀ指示距離		交換時走行距離

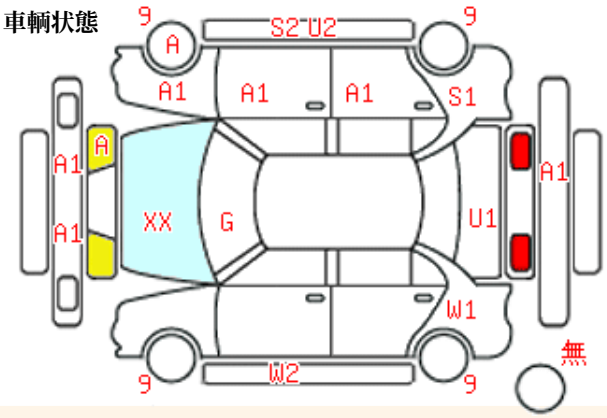
車輌状態

エンジンルームS有	ラジエータサポートS有
ミラーA<小>	シートすれ<小>
カーペットすれ<中>	ドア内張りA<小>
ピラー内張りA<中>	ハンドルすれ<小>
左ﾛｯｶ&左ｸｫﾀ修理跡	外装小傷有
Fガラス飛び石<小>	ヘッドライトくもり
マッドガードA	下廻りS<大>
