車両品質評価書

評価番号　V6302490067397739
評価書発行日　2026年09月11日
登録番号　V24720105 3113058

年式 車名	R04年　N　BOX　カスタム　4WD		
グレード	L　ターボ		
型式	6BA-JF4		
車台No.	JF4-2207883		
外装色	ｸﾛ	色No.	
全塗装	無	定員	4人
車検満了日		ドア数	5
排気量	660cc	燃料	ｶﾞｿﾘﾝ
シフト	IAT	駆動	4WD
車歴	自家用	モデル	
メーター	交換無	走行距離	41千km
現ﾒｰﾀ指示距離		交換時走行距離

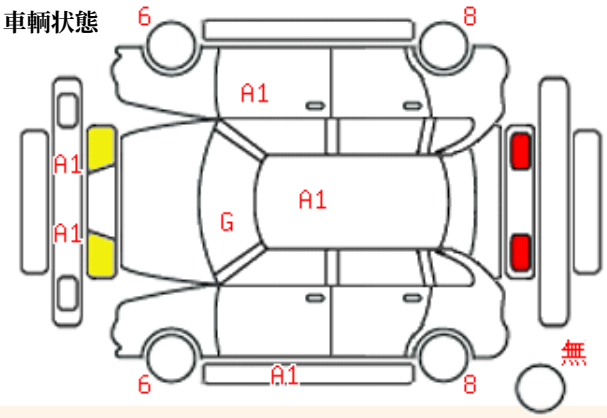
車輌状態

シートへたり<小>	シートすれ<小>
運転席切れ<小>	ドア内張りA<小>
コンソールA<小>	センターピラA<小>
外装小傷有	Fガラス飛び石<中>
