車両品質評価書

評価番号　V6302490067562171
評価書発行日　2026年09月17日
登録番号　V25320144 3113063

年式 車名	R04年　N　BOX　4WD		
グレード	福祉装置付車ベース		
型式	6BA-JF4		
車台No.	JF4-8400641		
外装色	ﾁｬｲﾛ	色No.	
全塗装	無	定員	4人
車検満了日		ドア数	5
排気量	660cc	燃料	ｶﾞｿﾘﾝ
シフト	IAT	駆動	4WD
車歴	自家用	モデル	
メーター	交換無	走行距離	35千km
現ﾒｰﾀ指示距離		交換時走行距離

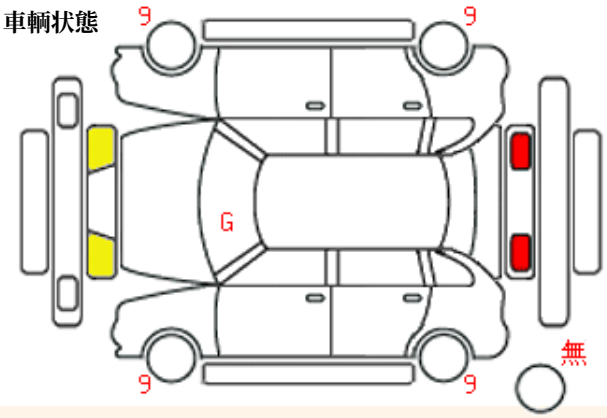
車輌状態

車椅子収納装置	Lベース
シートすれ<小>	ドア内張りA<小>
ハンドルすれ<小>	Fガラス飛び石<小>
下廻りｼｬｼﾌﾞﾗ塗り
