車両品質評価書

評価番号　V6302490068012404
評価書発行日　2026年10月03日
登録番号　V27420098 3113093

年式 車名	R03年　N　BOX　4WD		
グレード	G　L　ホンダセンシング		
型式	6BA-JF4		
車台No.	JF4-1119522		
外装色	ｼﾙﾊﾞｰ	色No.	
全塗装	無	定員	4人
車検満了日		ドア数	5
排気量	660cc	燃料	ｶﾞｿﾘﾝ
シフト	IAT	駆動	4WD
車歴	自家用	モデル	
メーター	交換無	走行距離	64千km
現ﾒｰﾀ指示距離		交換時走行距離

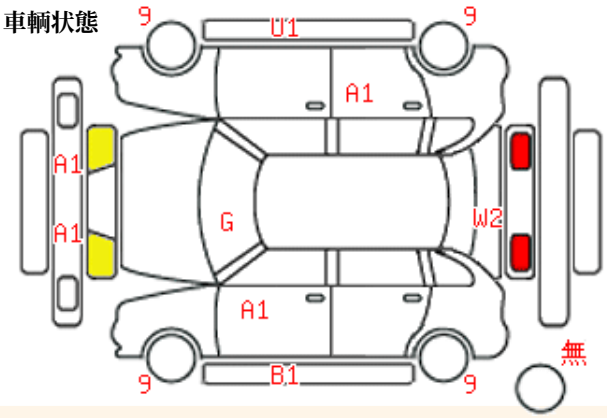
車輌状態

シートへたり<小>	シートすれ<小>
ドア内張りA<小>	ハンドルすれ<大>
TR修理跡	外装小傷有
Fガラス飛び石<小>	Rバンパー塗装跡
ホイールカバーA	下廻りS<小>
