# Vehicle Quality Evaluation

## 車両品質評価書

評価番号 V6302490053977891

年式 車名	H25年 N - ONE 4 WD		
グレード	プレミアム		
型式	DBA-JG2		
車台No.	JG2-1005041		
外装色	アカ	色No.	
全塗装	無	定員	4人
車検満了日		ドア数	5
排気量	660cc	燃料	ガソリン
シフト	IAT	駆動	4WD
車歴	自家用	モデル	
メーター	交換無	走行距離	92千km
現メータ指示距離		交換時走行距離

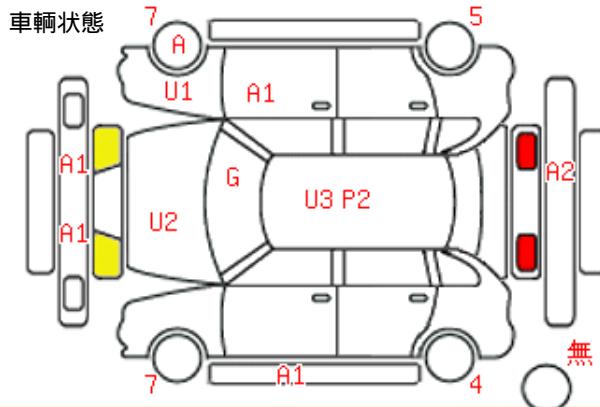
受け面ヘコミ複数有	シートわきへたり<小>
シートすれ<小>	ドア内張り A<中>
ピラー内張り A<小>	荷室内張りしみ<中>
ハンドル擦れ<中>	外装うけ面しみ
外装小傷有	F廻り飛び石
Fガラス飛び石<小>

修復歴 無  
内装   
外装   
検査日 2025年06月12日
